# 豪雨時の道路浸水痕跡調査手法の開発

Development of a method for investigate road flood marks during heavy rain.

吉川 慶 嶋田幸二 増田拓人 島田英之 齋藤美絵子 西山 哲  
(株ウエスコ) (株ウエスコ) (株ウエスコ) (岡山理科大学) (岡山県立大学) (岡山大学大学院)

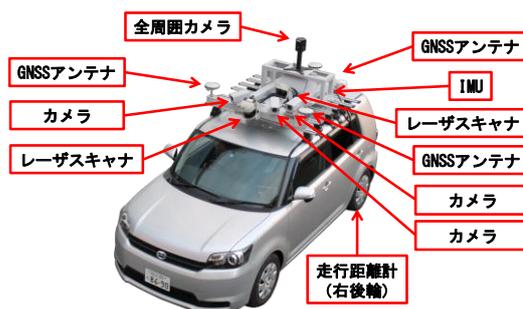
図2 MMS-K320（三菱電機(株)製）

本研究では、図2に示すMMS-K320（三菱電機(株)製）を使用した。GNSS（Global Navigation Satellite System; 全球測位衛星システム）アンテナ3台、IMU（Inertial Measurement Unit; 慣性計測装置）、レーザスキャナ2台、カメラ3台、全周囲カメラ、走行距離計を搭載しており、取得したデータを後処理解析することにより車両の位置・姿勢、カメラ画像、レーザ点群がGNSS時刻を基に精密な同期をとって生成される。本研究ではこれらのデータをMMSデータと呼び、図3に示すGIS（Geographic Information System; 地理情報システム）(株ウエスコ・岡

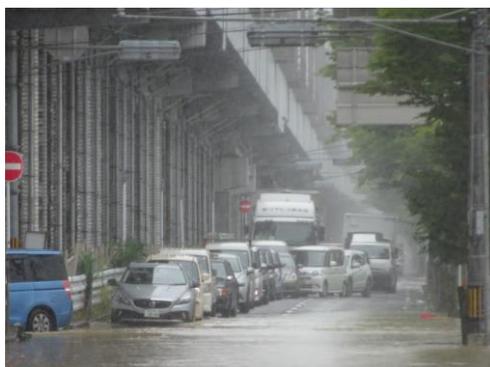
図1 道路浸水による交通渋滞（岡山市内）

一般に豪雨災害の状況を把握する調査は痕跡調査と呼ばれ、堤防決壊や河岸浸食、洪水痕跡等、河道内の調査が中心に実施されており、河道や河川管理施設への影響については相当の知見が収集されている。一方、図1に示す内水氾濫や河川からの越水あるいは河川堤防の決壊等によって実際に浸水した道路の状況等、堤内地の浸水実態や被害についての体系的な調査は十分に実施されておらず、それらに関する知見は乏しいのが現状である。

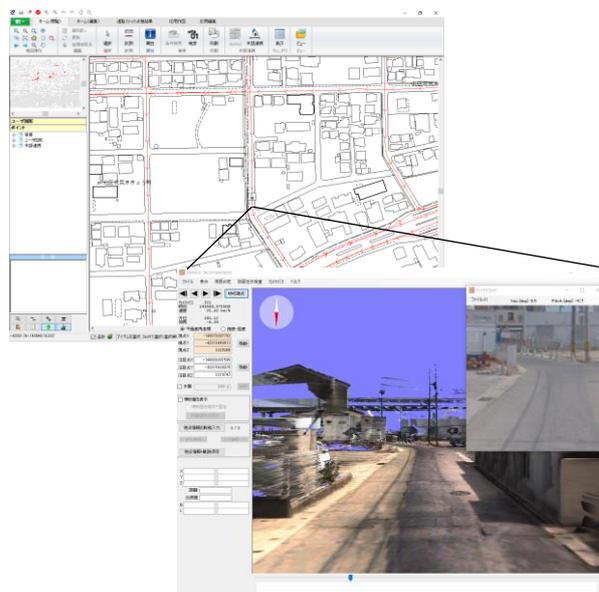
図3 使用したGIS（株ウエスコ・岡山理科大学製）

山理科大学製)を用いて被災地で計測したMMSデータを2次元図面と3次元MMSデータの両面から確認しながら研究を進めた。

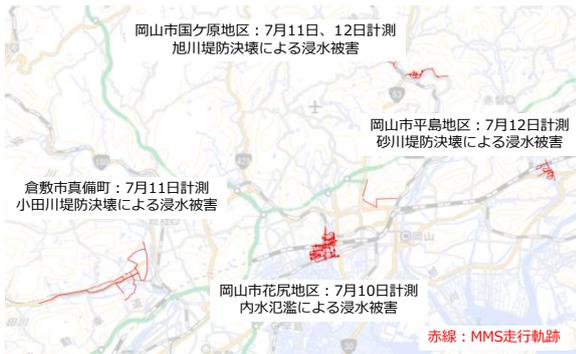
図4 MMSデータの取得状況

計測箇所は図4に示す、平成30年7月豪雨により浸水被害を受けた岡山県内の被災地である。7月7日前後に発災していることから、発災後一週間以内の状況を計測している。

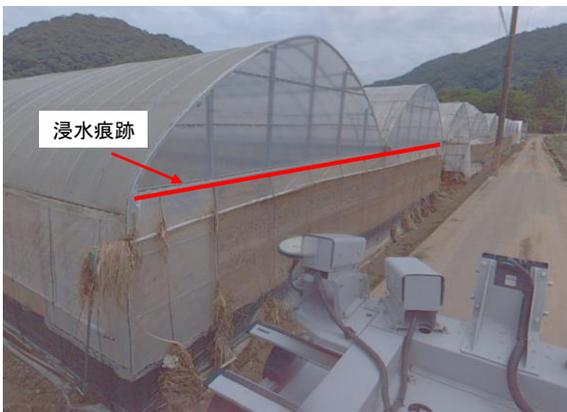
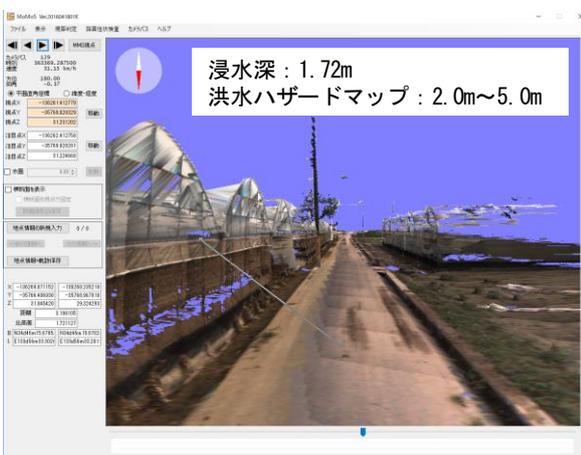
図5 代表的な浸水痕跡取得状況

堤防決壊により浸水した倉敷市真備町、岡山市国ヶ原地区、岡山市平島地区、内水氾濫により浸水した岡山市花尻地区で道路浸水痕跡調査を実施し、ハザードマップと比較する。図5に示すような代表的な痕跡を発見でき

たMMSデータから浸水深を計測し、既存のハザードマップや浸水想定図に示されている想定浸水深を比較した。その結果、MMSデータから計測された浸水深は想定浸水深と概ね一致することが確認できた。当手法で取得できる浸水深は実際の浸水痕跡から取得されたものである。これらの情報を基にしてハザードマップの調整・検証が可能になると共に、道路浸水状況のデータベース化が可能であることが確認できた。

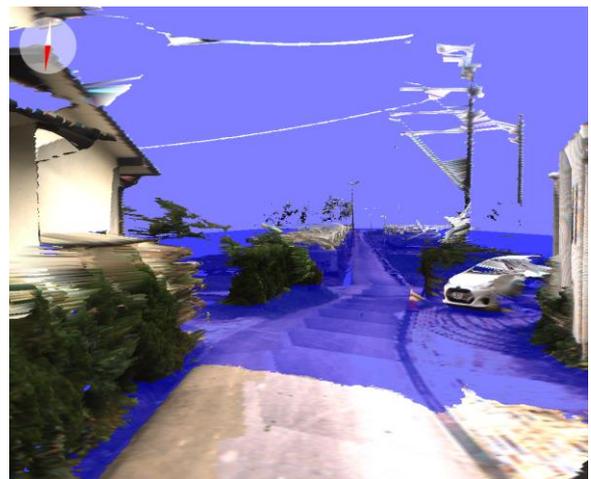
図6 道路浸水状況の再現

当手法を用いて道路浸水痕跡調査を実施することで、図6に示すように、浸水痕跡や災害時に撮影した写真から道路の浸水状況を再現できた。また、近年のソーシャルネットワークワーキングサービス等の普及に伴い、リアルタイムな災害状況写真を得ることが容易になりつつある。一度調査を実施した地区については、災害状況写真を用いた浸水状況の再現が机上で可能となり、危険予測などに役立つと考えられた。

MMSデータを用いた豪雨時の道路浸水調査手法を開発・検証した。その結果、明瞭な浸水痕跡がある箇所について、机上で浸水深の計測が可能であり、ハザードマップ等の調整・検証用データ取得、道路浸水状況のデータベース化が可能であることが確認できた。また、3次元データを取得することで、調査結果や災害時の写真等から道路の浸水状況が机上で再現可能であった。また、災害直後に道路が走行可能な状態であれば、短時間かつ広範囲に調査が可能であり、痕跡が消滅するまでに調査を必要とする道路浸水痕跡調査にとって有効であると考えられた。当手法を用いて得られる調査結果は、豪雨時に浸水する可能性がある道路をドライバーへ伝えるための基礎資料として活用できると考えられた。
