国道2号七宮交差点における 交通事故対策について

令和元年12月12日（木）

国土交通省 近畿地方整備局 兵庫国道事務所
竹井宏和

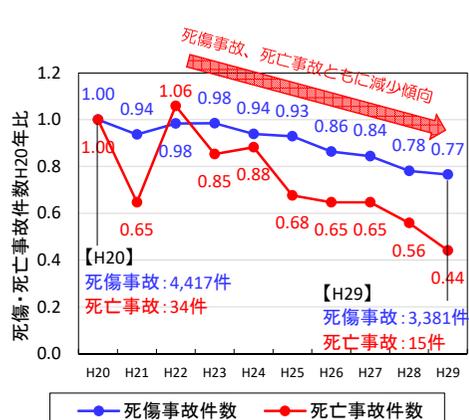
- 兵庫県内の一般幹線道路及び直轄国道の死傷事故件数は、減少傾向にある。
- 死亡事故件数において、一般幹線道路はH23、直轄国道はH22をピークに、その後大幅に減少。

直轄国道の死傷事故件数・死亡事故件数の推移

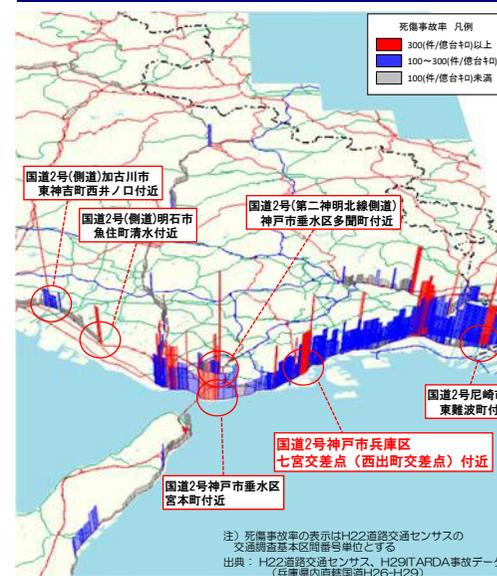
- 兵庫県内の直轄国道において、死傷事故率が特に高い区間は国道2号に集中している。
- 七宮交差点は死傷事故率が直轄国道中4位で、事故危険箇所、事故ゼロプラン箇所に該当している。

直轄国道の死傷事故率（H26～H29）

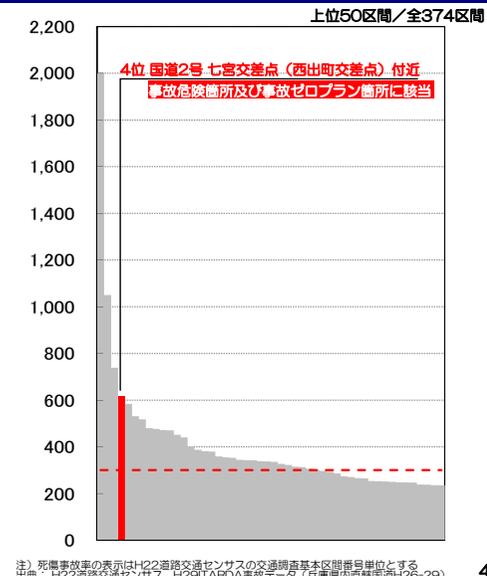
直轄国道の死傷事故率順位（H26～H29）

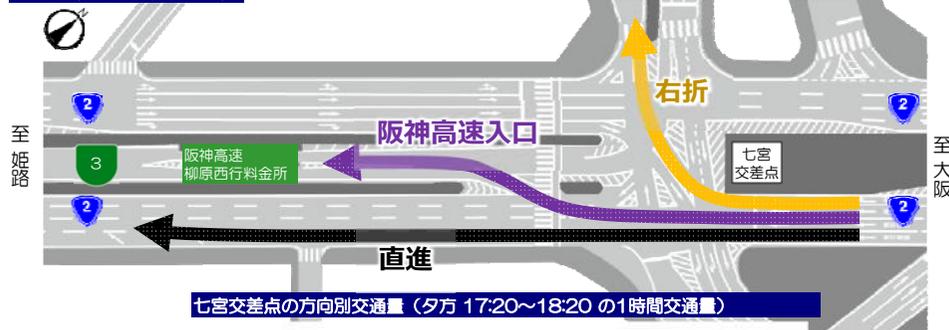
- 七宮交差点から阪神高速入口への車線があり、複雑な形状の大規模交差点である。
- 国道2号、市道の交通量は17時台がピークとなり、国道2号は2.6千台/時（36千台/日）である。

平面図（七宮交差点改良前）

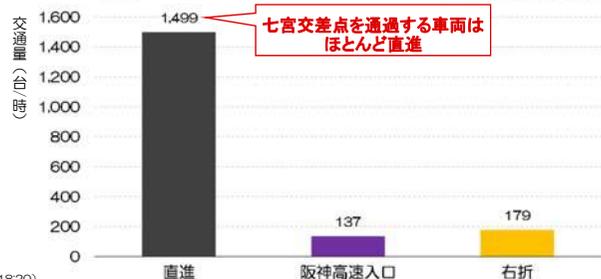
- 国道2号姫路方面の夕方ピーク時間帯について、七宮交差点の方向別交通は多くが直進車両である。

七宮交差点の方向別交通量（夕方 17:20~18:20 の1時間交通量）

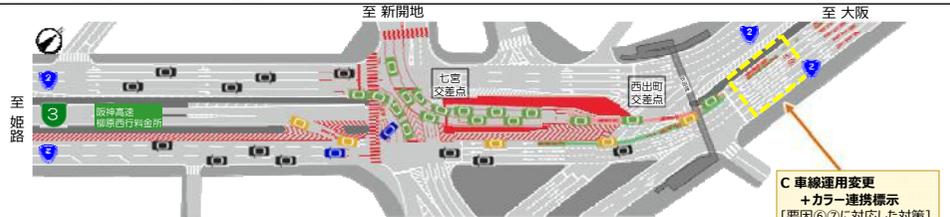
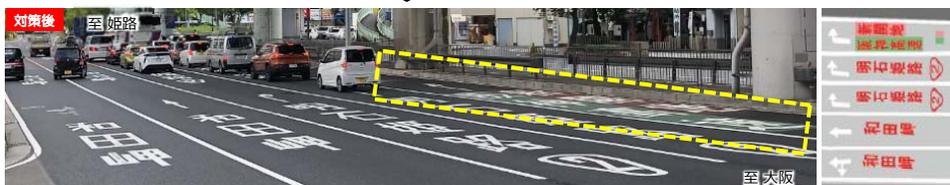
- 車線運用が明確になるように案内標識設置・カラー舗装化し、右折する車両や阪神高速への迷い車両を解消させ、急な車線変更車両を削減。

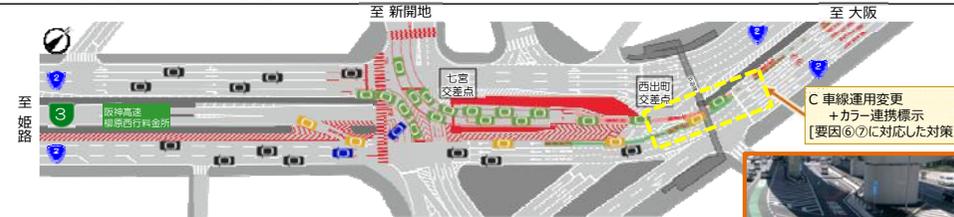
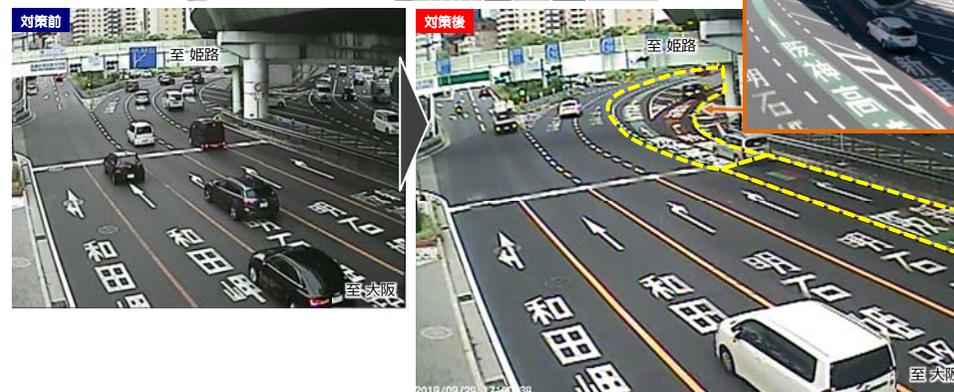
- 車線運用が明確になるように案内標識設置・カラー舗装化し、右折する車両や阪神高速への迷い車両を解消させ、急な車線変更車両を削減。

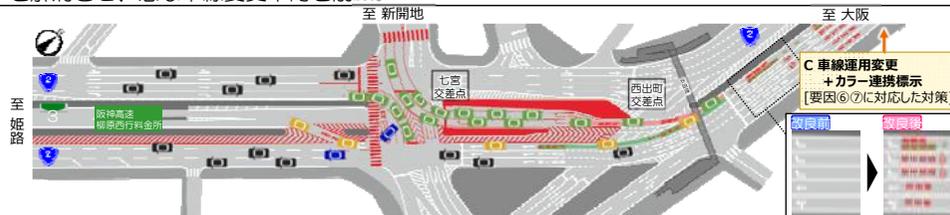
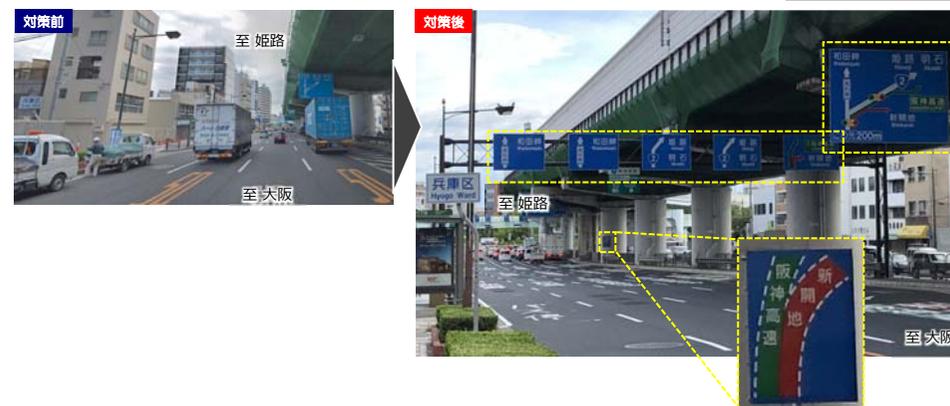
- 車線運用が明確になるように案内標識設置・カラー舗装化し、右折する車両や阪神高速への迷い車両を解消させ、急な車線変更車両を削減。

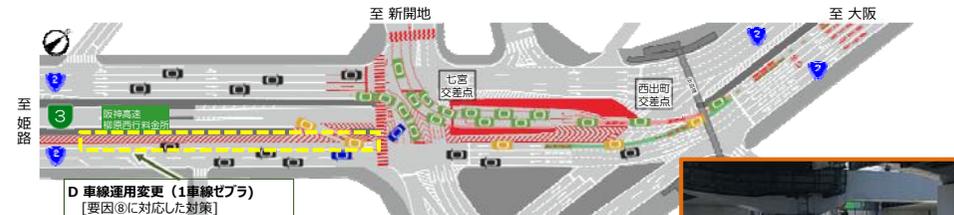
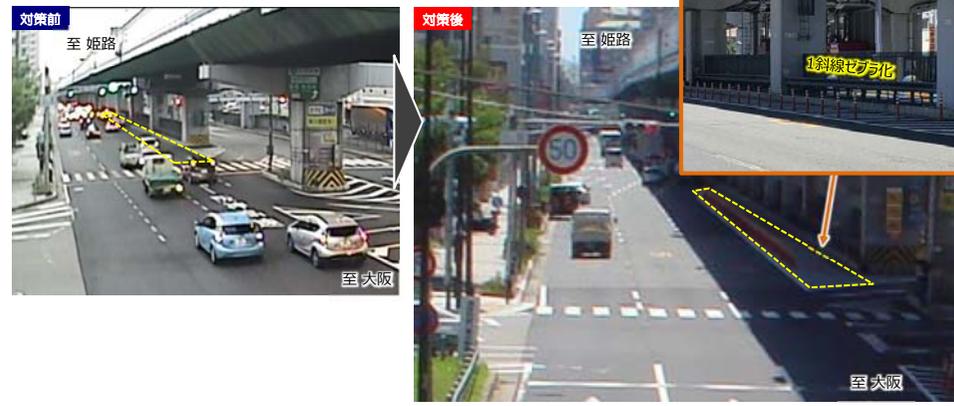
- 1車線をゼブラにし、右側へ車線変更する車両を極力削減。

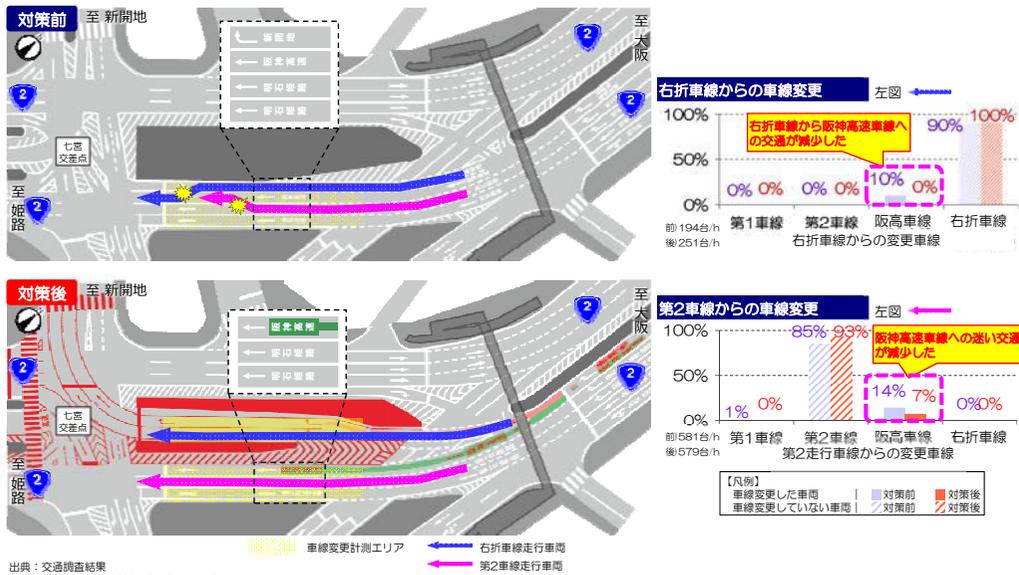
● 対策前後でビデオ撮影し、車線変更車両を計測した結果、カラー舗装化及び案内標識設置により、走行する車線が事前に把握しやすくなったことで、車線変更台数が削減、事故発生の危険性が低下。

注) 右折車線：対策前：第4車線、対策後：第4-5車線

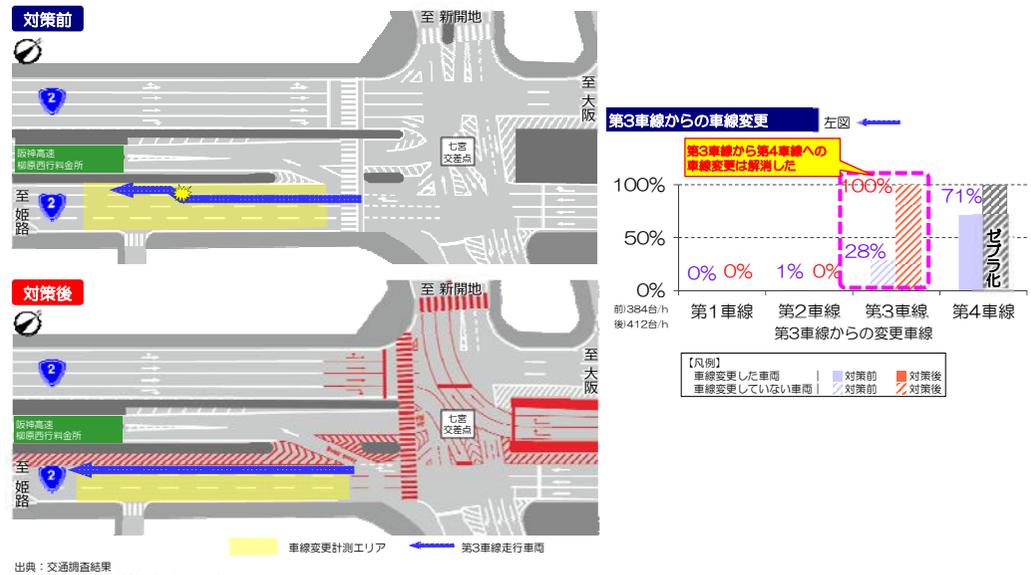
● 第4車線ゼブラ化により走行車線が制限されたことで、右車線への車線変更台数が削減、事故発生の危険性が低下。

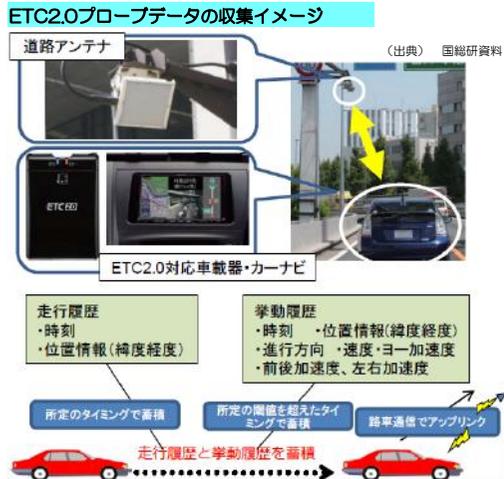
ETC2.0プローブデータとは
ETC2.0対応車載器・カーナビを搭載した車両の走行履歴・挙動履歴を収集し、加工・集計したデータ

項目	内容
データ蓄積のタイミング	①所定のタイミング 200m以上走行等 ②所定の閾値を超えたタイミング 前後加速度の値が閾値±0.25以上・以下等
蓄積情報	①走行履歴 時刻、位置情報(緯度経度)、速度等 ②挙動履歴 時刻、位置情報(緯度経度)、走行方向、速度、ヨー加速度、前後加速度、左右加速度等
蓄積データの送信タイミング	高速道路、直轄国道に設置された道路アンテナ(RSU)通過時
データ制約	①プライバシー保護 エンジンON/OFF地点前後のデータ削除 ②データ蓄積容量 蓄積データ容量を超える場合は、古いデータから上書き ・走行履歴：走行距離80km程度のデータ ・挙動履歴：31データ

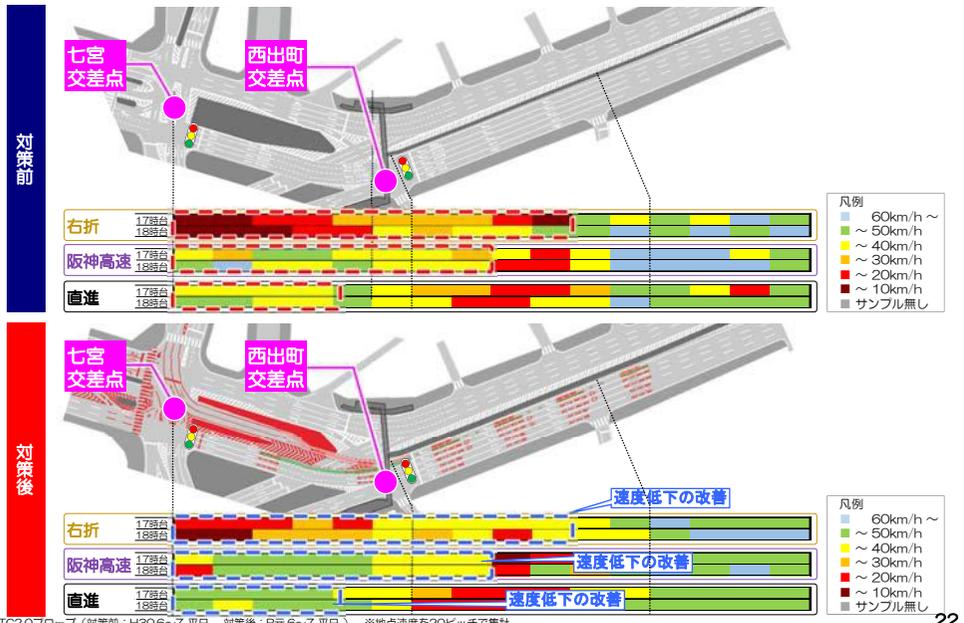
対策前後の17・18時台の速度変化
●急な車線変更・迷い交通による交通阻害が緩和し、交通が円滑化。

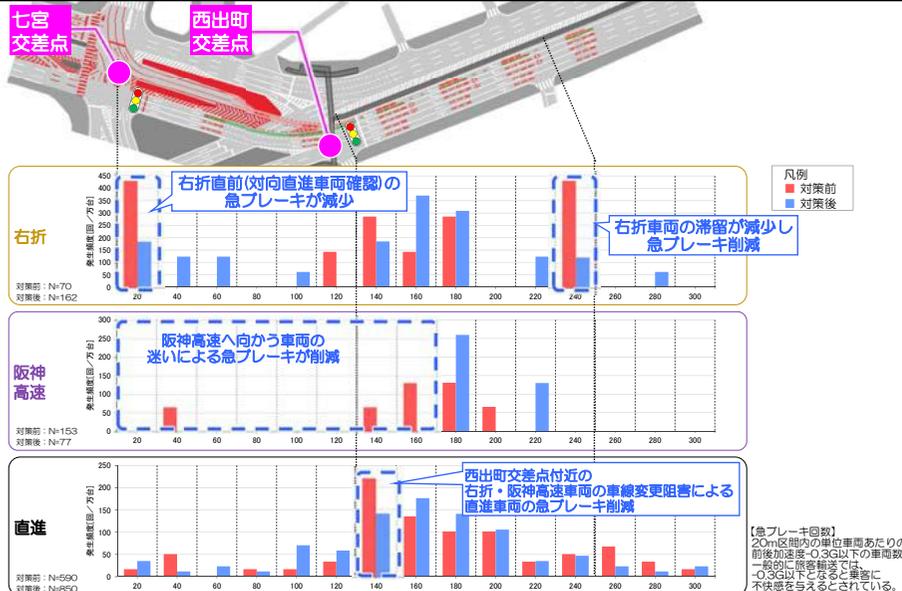
対策前後の17時台の急ブレーキ変化
●右折車両は対向直進車両が確認しやすくなったことや滞留が減少したことで急ブレーキが削減。阪神高速車両は迷いによる急ブレーキが削減。なお、右折車線移動時や案内標識確認等でブレーキ発生。

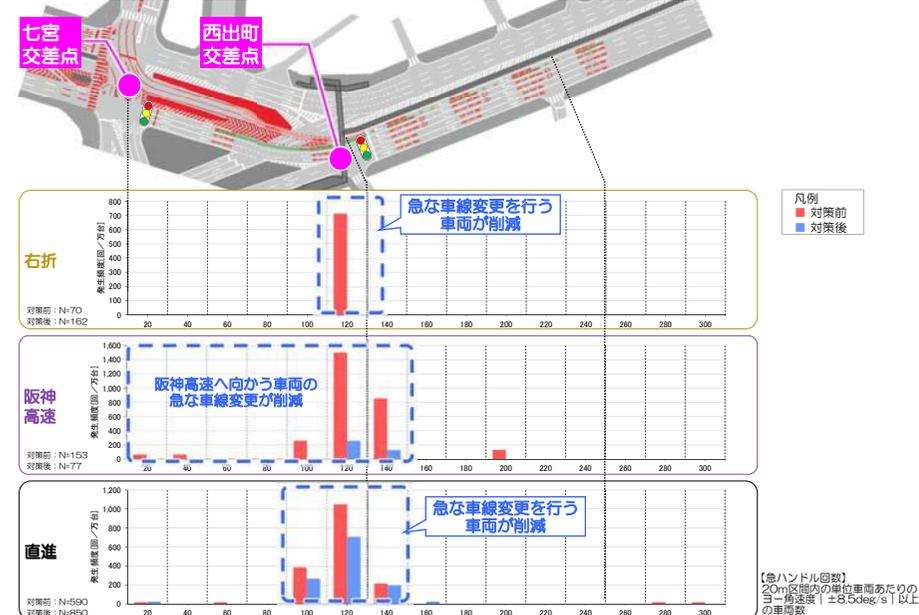
対策前後の17時台の急ハンドル変化
●右折・阪神高速車両及び直進車両の急な車線変更が削減し、交通安全性が向上。

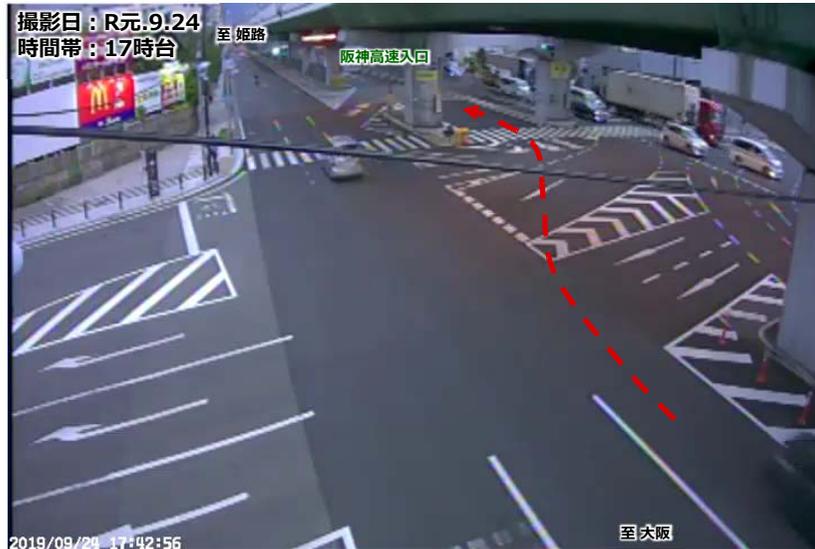
【場面1】

- 阪神高速入口への進入車線の誤り。

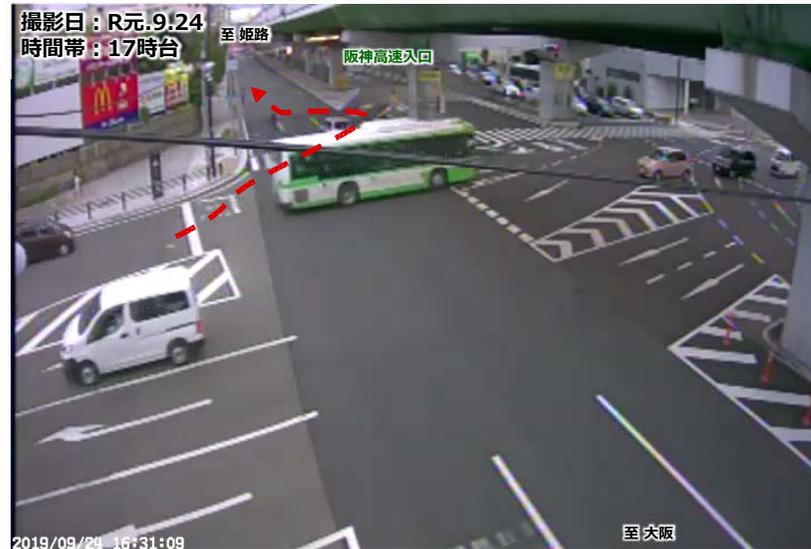
【場面2】

- 阪神高速入口へ誤って進入。

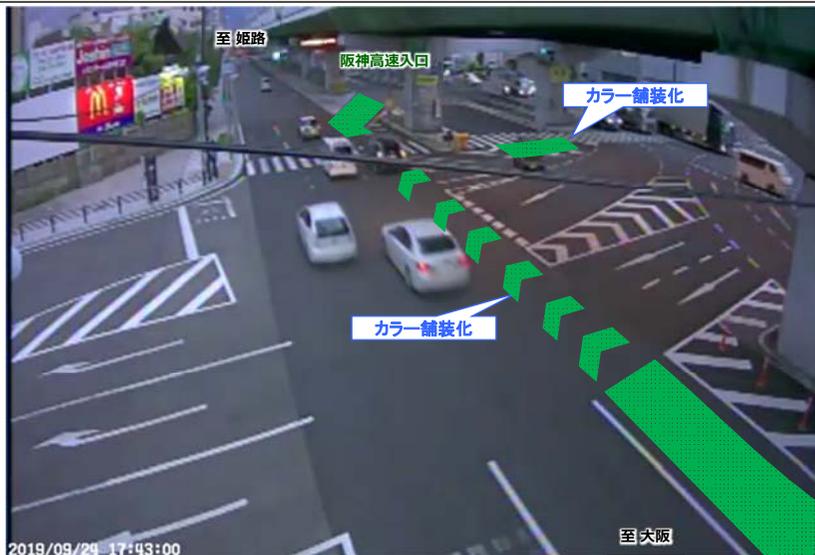
- 阪神高速入口への進入車線の誤りや誤った進入が確認されたため、更なる安全確保に向けて、阪神高速入口であることがわかるようカラー舗装を今後実施予定。
